П.В. ЧУРБАНОВ, нач. бюро КОГКО НТК ЧАО «АзовЭлектроСталь»,
Мариуполь

ВОССТАНОВЛЕНИЕ НАГРУЗОЧНОЙ СПОСОБНОСТИ НЕСУЩЕЙ МЕТАЛЛОКОНСТРУКЦИИ С УСТАЛОСТНЫМ ПОВРЕЖДЕНИЕМ НА ПРИМЕРЕ РАМЫ ХОДОВОЙ ОТВАЛООБРАЗОВАТЕЛЯ ОШС – 4000/125

Описан инженерный подход к восстановлению несущей способности на примере ходовой рамы отвалообразователя. Описано повреждение рамы и способы его устранения.

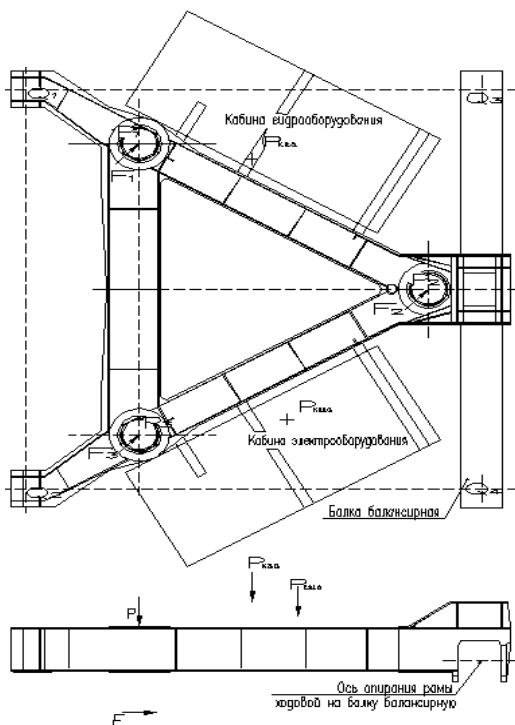
Рис. 4. Схема приложения сил и нагрузок на раму ходовую ОШС – 4000/125

прикладываемые нагрузки – в таблице.

Расчет конструкции выполнялся по системе допускаемых напряжений, факторы неопределенности расчета учитывались посредством коэффициента запаса прочности. Расчетным путем определен запас в 1,6-1,8.

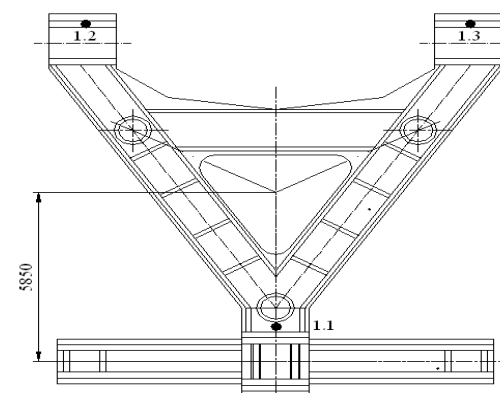
Рис. 7. Рама ходовая и балка балансирная, схема АЭ – контроля

локонструкции и перешедших на первый, а позже и второй лист усиления (рис. 5, 6). Описанный процесс произошел на обоих отвалообразователях, с разницей по времени в 6-7 месяцев. Он обусловлен более интенсивной работой ходового оборудования машины №1. Данные, полученные посредством визуального осмотра, были подтверждены показаниями датчиков акустико-эмиссионного контроля, а именно: при проведении АЭ-контроля рамы ходовой обнаружен критически активный источник АЭ 3-го класса в районе 1-го ПАЭ (рис. 7, 8).

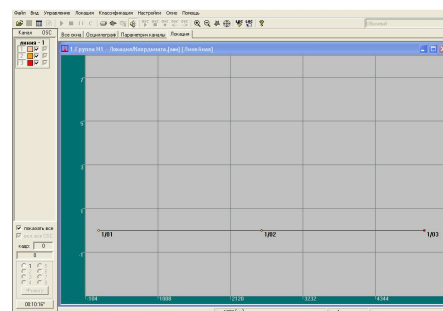
Рис. 12. Локационная картина источников с нанесением особенностей объекта после ремонта

смены по 12 часов, двумя бригадами рабочих под руководством специалистов ОАО «Азовмаш» и включил в себя следующий объем работ: удаление первого и второго листов усиления, а также стенок основного металла (рис. 9); удаление распорных диафрагм «стакана» гидроцилиндра в связи с выявлением в них (при вскрытии) множественных трещин (рис. 10); установка и приварка вновь изготовленных деталей с сопутствующей проковкой и последующим контролем УЗД сварных швов (рис.11). При проведении повторного АЭ-контроля рамы ходовой (после ремонта) развивающихся дефектов не обнаружено (рис. 12).
